RESTAURACIÓN DE

GUITARRA DEL SIGLO

XIX

Guitarra que perteneció a la abuela Francisca
Constructor: Desconocido (sin etiqueta)
Propietaria: Nela Carmona Regalado (Hija)
Lutier restaurador: Francisco Carmona Cruz (Nieto)

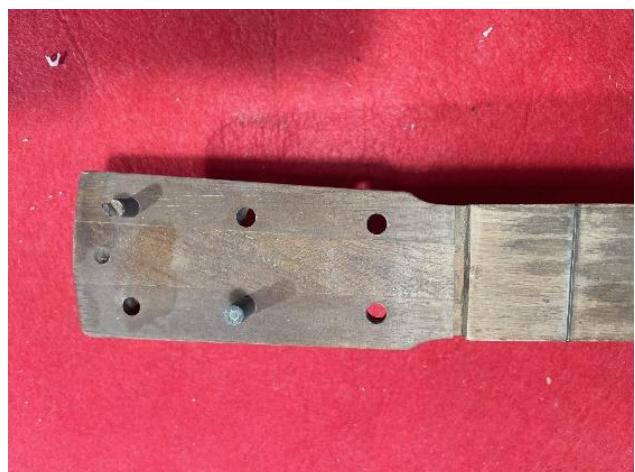
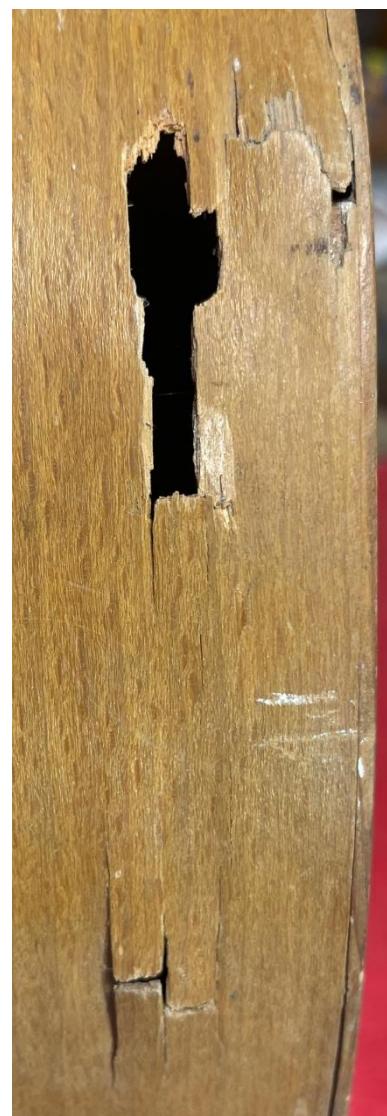
Agujero y rotura en costado del lóbulo.

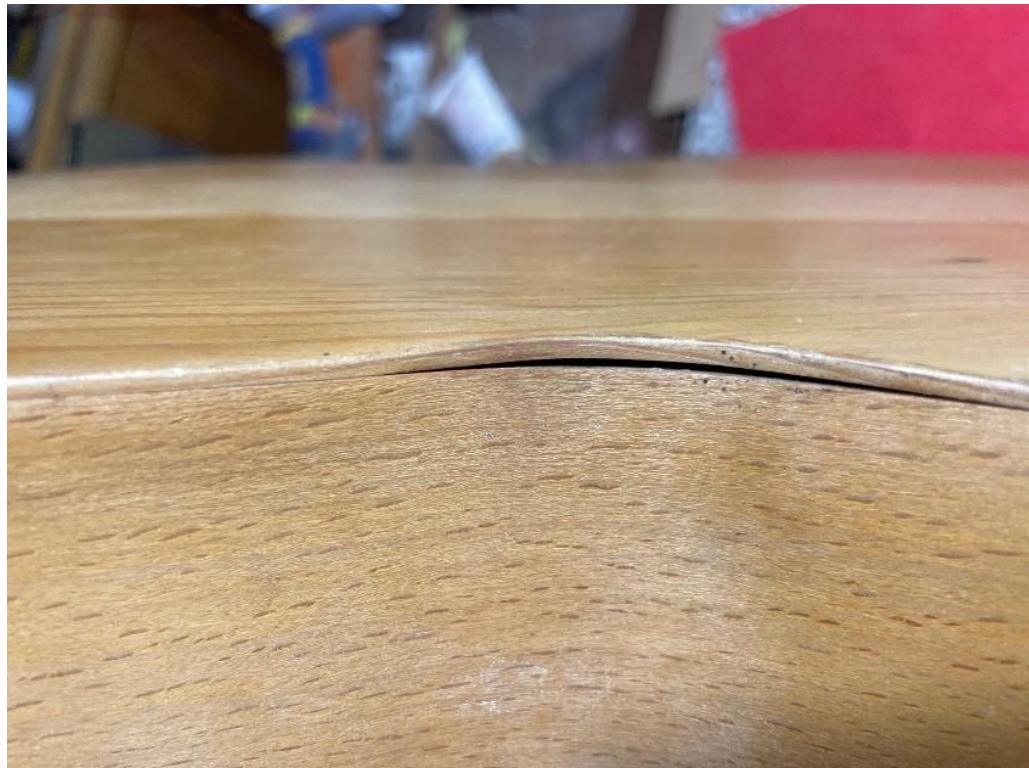
Fondo despegado del costado en cintura derecha, donde se aprecia la madera de haya.

Fondo despegado en la zona de la culata.

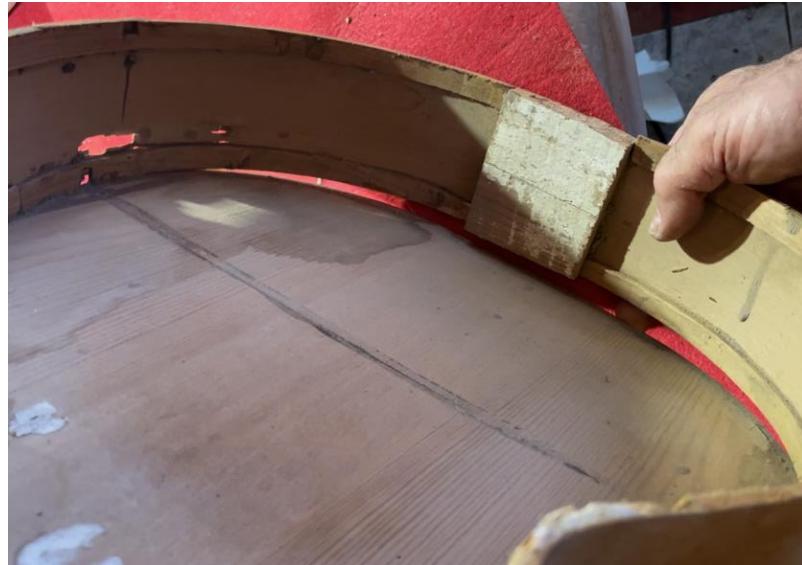
Perforación en costados de las cabezas de las barras trasversales, posiblemente debido a la distinta dilatación, como consecuencia de la humedad que las maderas han soportado.

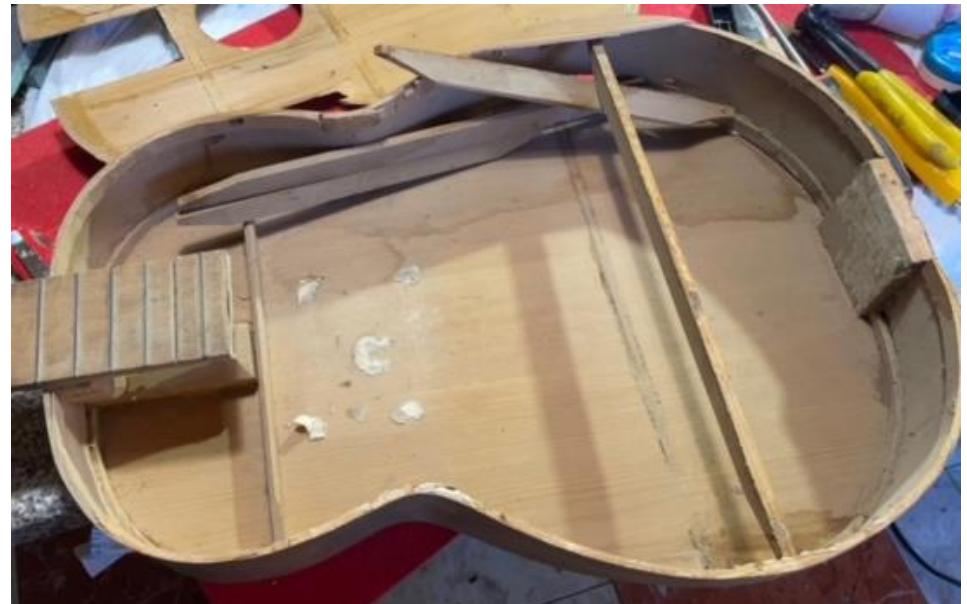
Rotura en contra-aros.
