RESTAURACIÓN DE

GUITARRA DEL SIGLO

XIX

Guitarra que perteneció a la abuela Francisca
Constructor: Desconocido (sin etiqueta)
Propietaria: Nela Carmona Regalado (Hija)
Lutier restaurador: Francisco Carmona Cruz (Nieto)

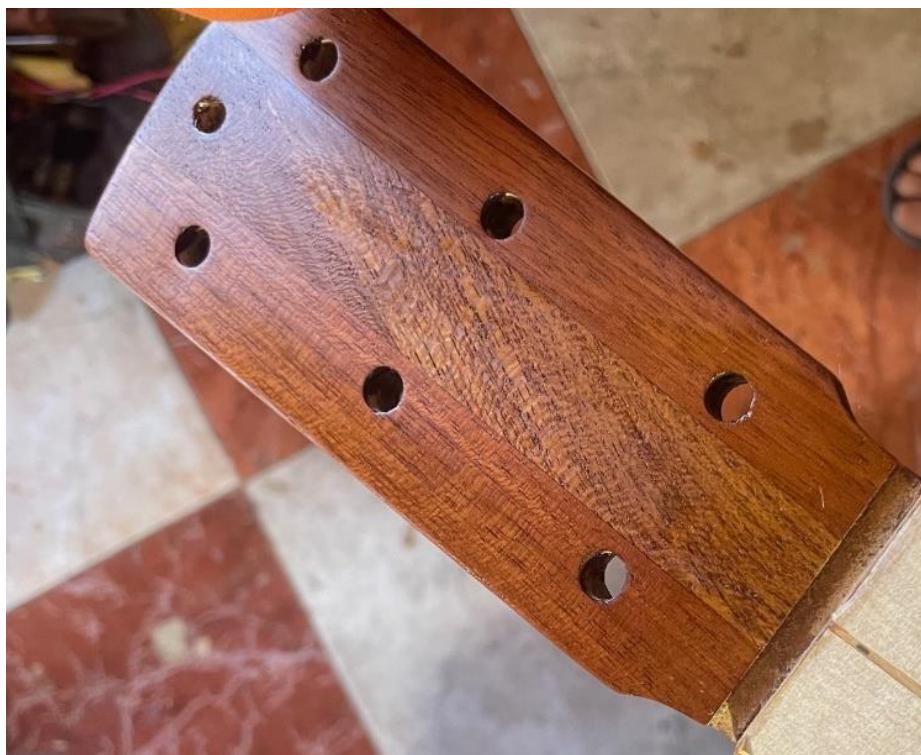
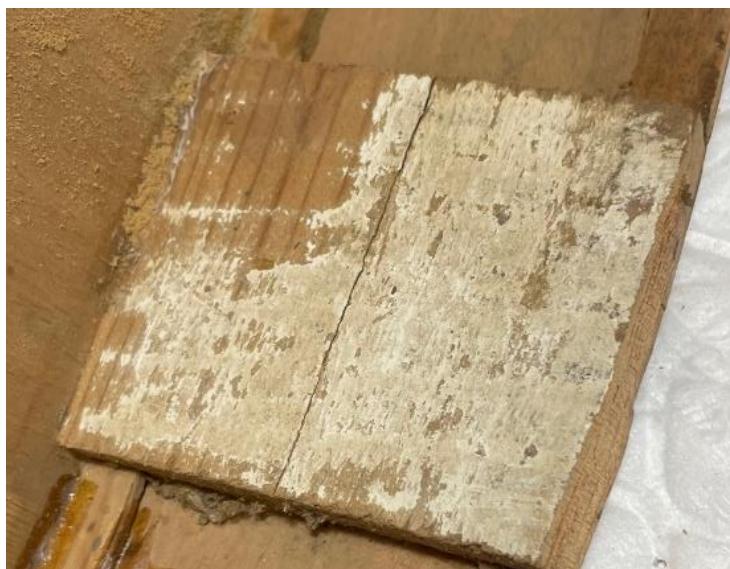
Si bien no son las maderas más ortodoxas en la construcción de guitarras, sí eran de buena calidad. De igual manera, lijando, descubrí la tapa de la pala formada por tres piezas.

También me encontré sorpresas menos estéticas, como el tacón interior realizado con una tabla de pino, sin lijar y pintada de cal blanca.

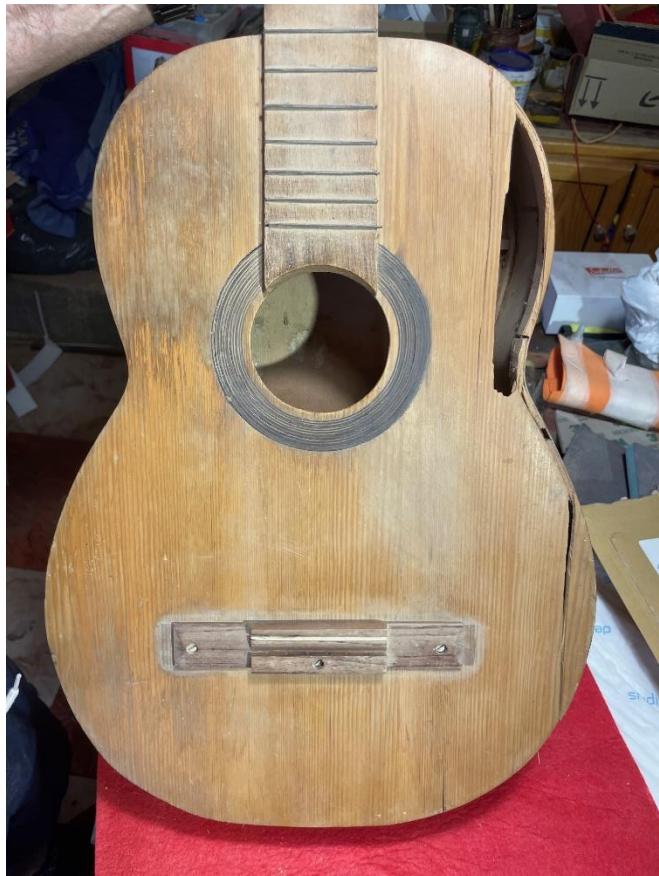
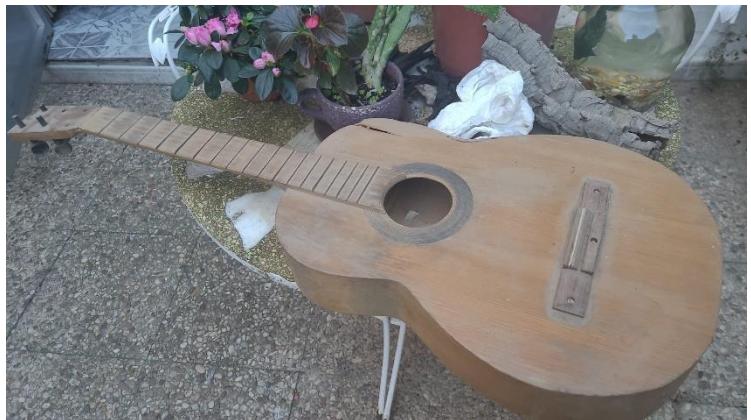
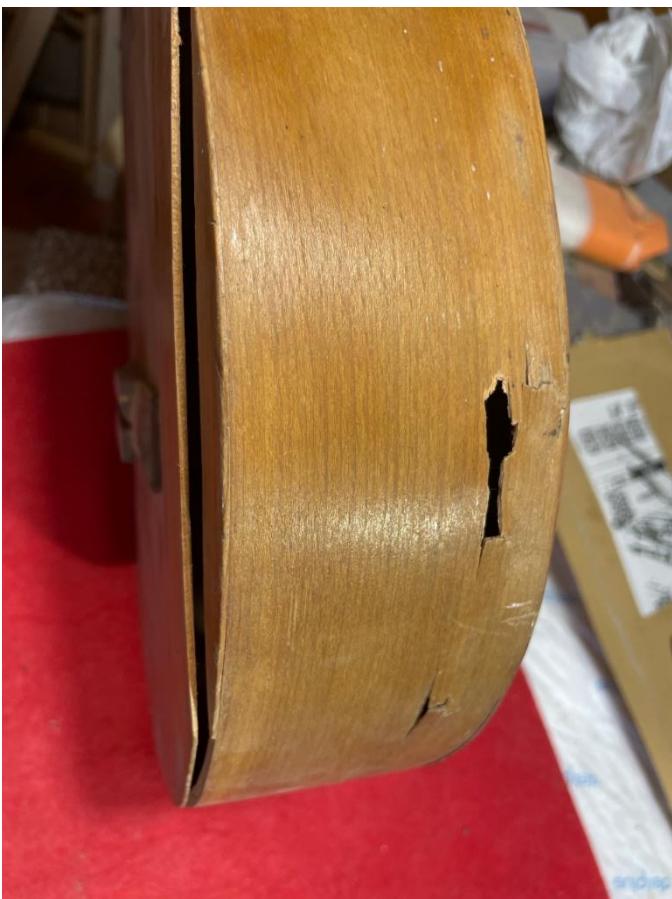
Dado el estado de conservación general, en primer lugar es necesario proceder a un buen limpiado y lijado, para de esta manera evaluar correctamente los daños y establecer el plan de restauración.

Así vamos descubriendo el tipo de maderas utilizadas y llegamos al interior de la guitarra para recoger todos los restos de la misma que se encuentran despegados y sueltos.

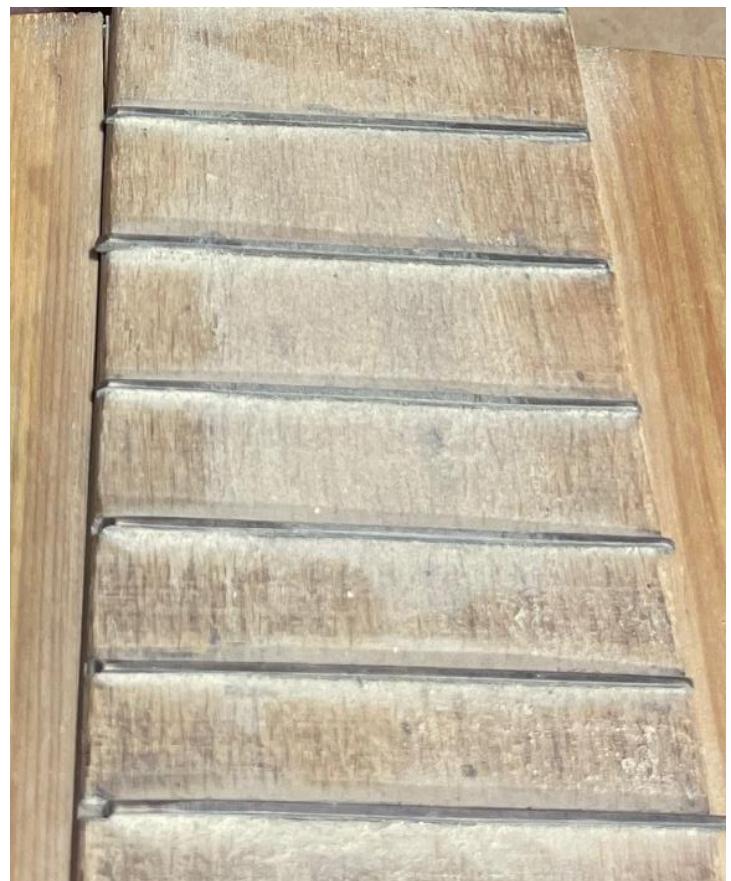
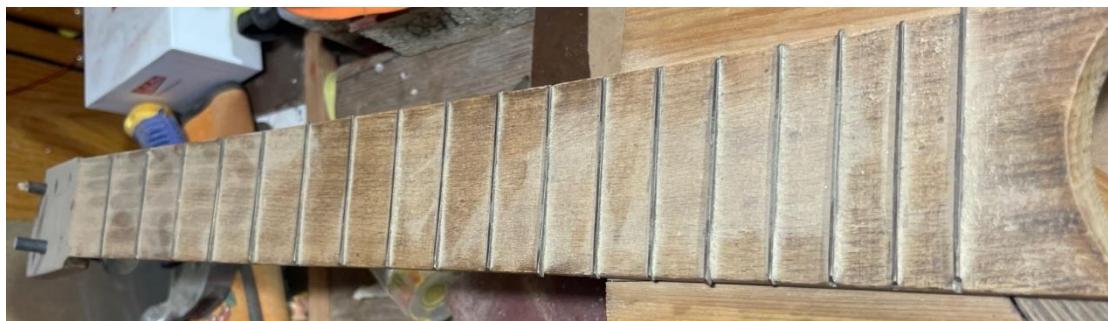
Trastes desplazados y
fuera de su ranura.
